# Standzeit deutlich verlängert

Seit rund drei Jahren ist eine Rutsche in einem Kies- und Betonwerk in der Nähe von Lübeck mit schraubbaren Verschleißschutzkacheln der RWEV GmbH ausgekleidet.

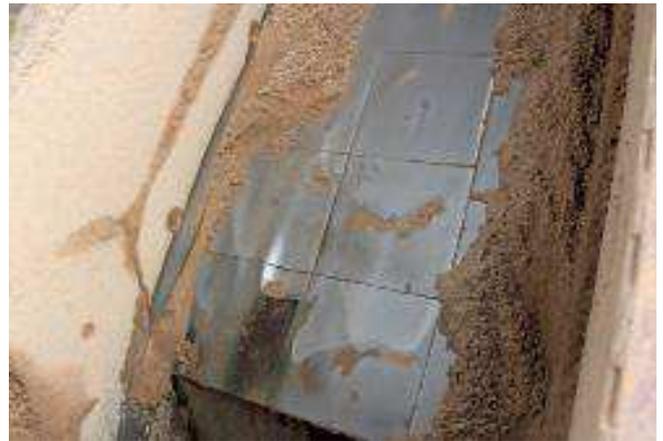
„Material Mosaik Mix“-Kacheln im Einsatz.

Verarbeitet wurden schließlich aus chromhaltigen Hartguss RWEV G 650 hergestellte Platten der Größe 200 x 200 x 20 mm, am Rand kamen die Kacheln in anderen Maßen zum Einsatz. Dem hohen Verschleiß an der Prallstelle wurde mit auf Stahlplatten geklebten Keramikplatten begegnet. Alle Kacheln lassen sich mittels

eines eingegossenen Gewinde Lochs verschrauben und sind damit einzeln wechselbar.

Nach mehr als dreijähriger Einsatzzeit, in der rund 200.000 t Material über die Rutsche gelaufen sind, mussten weder die Kacheln auf der Rutsche noch an der Prallwand ersetzt werden. Ein erstmaliger Wechsel der Gusskacheln im Bereich des stärksten Verschleißes am unteren Ende der Rutsche wird im Zuge der diesjährigen Winterreparatur nötig sein. Eventuell müssen dann auch einzelne Elemente gegeneinander getauscht werden, um Absätze in der Rutsche zu minimieren. Die Keramik kacheln können noch um 180° gedreht werden und haben nun etwa die Hälfte ihrer Lebensdauer erreicht.
